PROVOZNÍ ŘÁD

PRO PROVOZ VODOVODU AREÁLU TOS KUŘIM

Září 2019

Posouzení rizik systému zásobování pitnou vodou

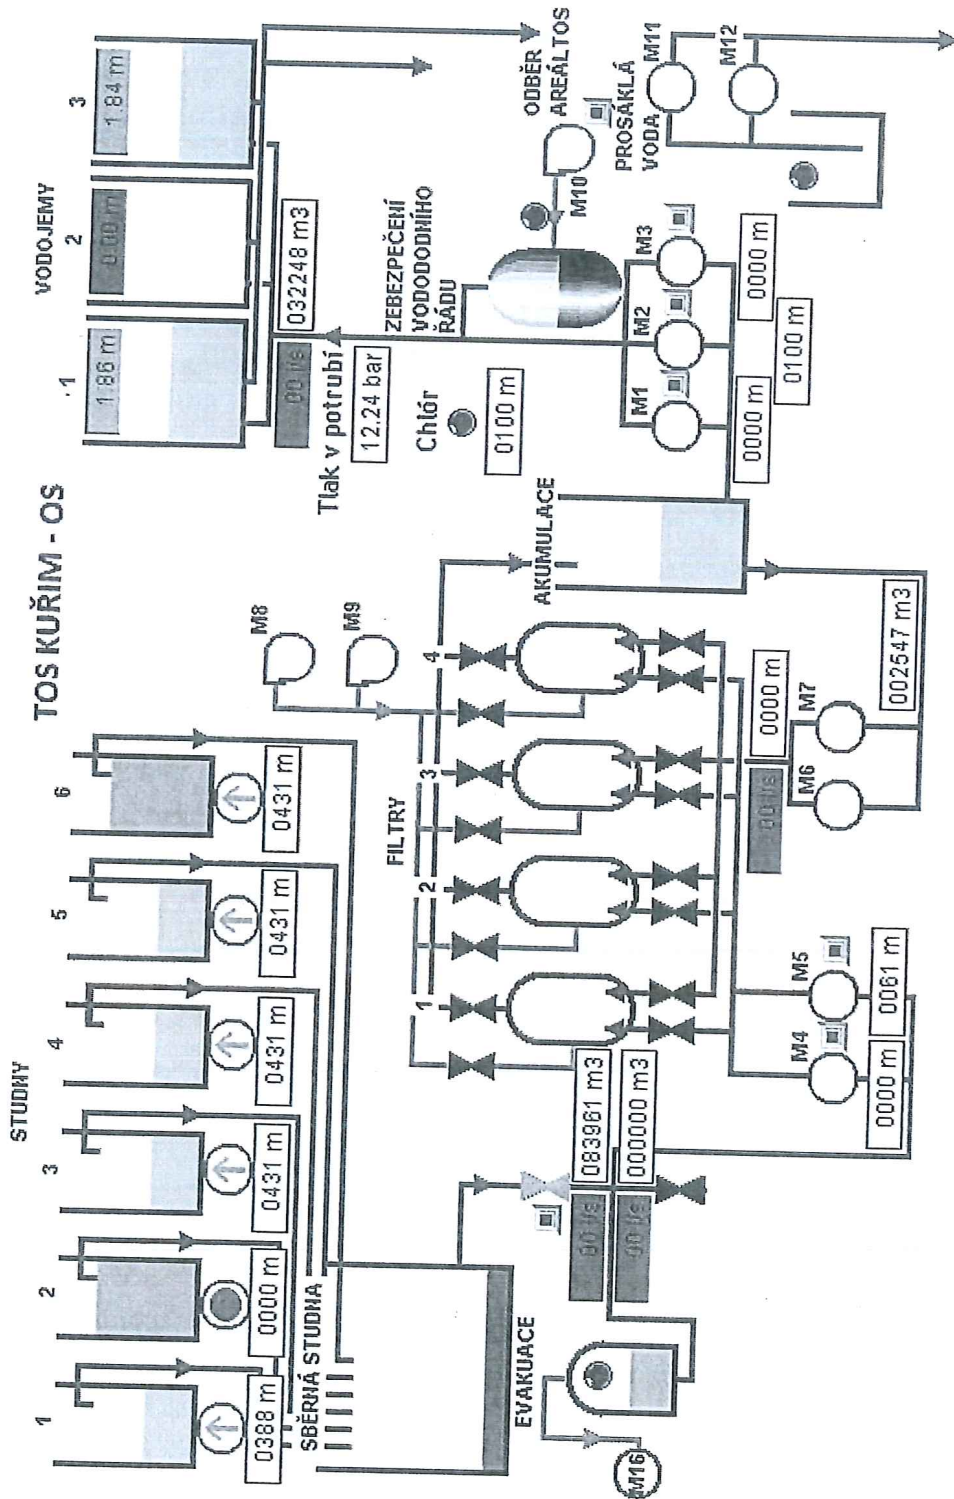
1.1.1 Schéma systému jímání vody, úpravy a distribuce vody

Popis systému zásobování vodou je proveden v provozním řádu pro zásobování pitnou vodou v kapitole 1. Níže jsou uvedeny jednotlivá schémata
